Im Juli 2011 wendete sich Herr Hänel an mich mit der Bitte, mal bei Ihm vorbei zu kommen, da er große Probleme mit Feuchtigkeit im Mauerwerk seines Hauses hätte.

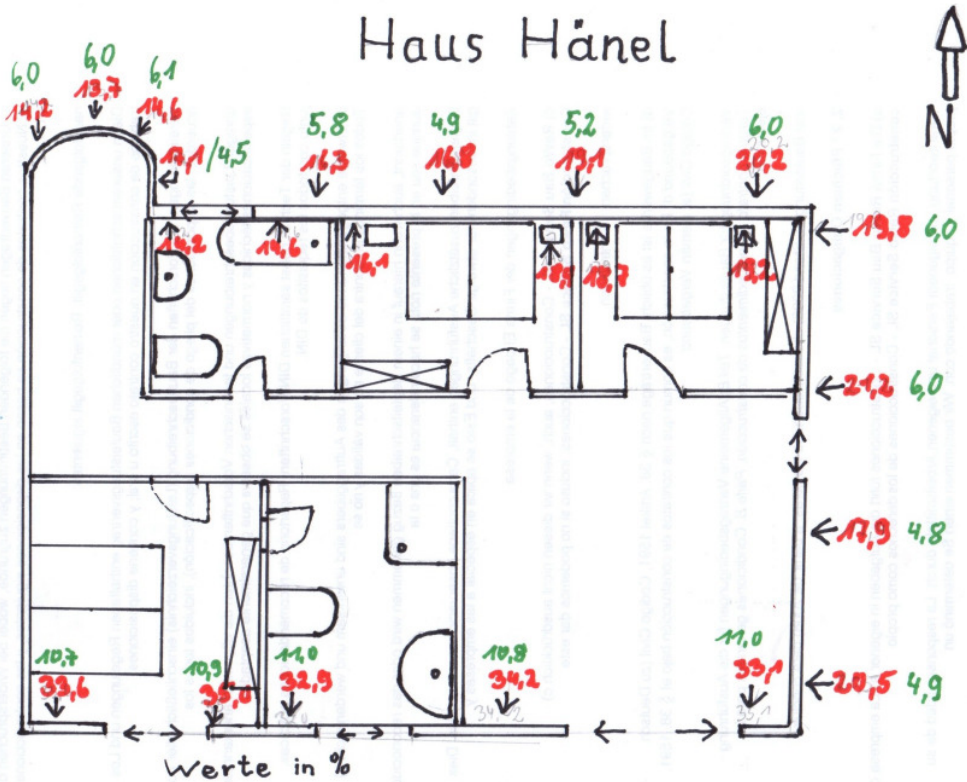
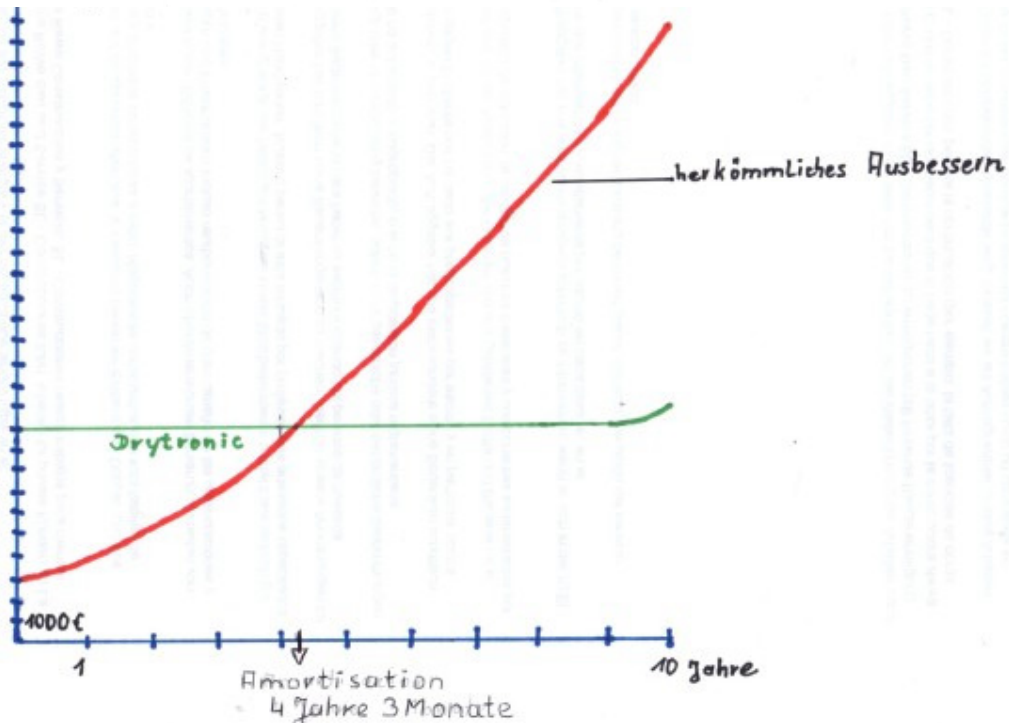
alt neu

Wir haben die Elektroden so günstig positionieren können, dass das System von Anfang an sofort, optimale Wirkung erreichen konnte und so Feuchtigkeitshinweise wie feuchte Fugen (der inneren Fliesen – Anmerkung GA) nach den ersten Tagen beseitigen konnte.

Sämtliche Werte, auch die, die über 30 % lagen sind alle tiefer als **11 %**, was Herrn Hänel sehr erstaunt und auch erfreut hat.
