Im Juli 2011 wendete sich Herr Hänel an mich mit der Bitte, mal bei Ihm vorbei zu kommen, da er große Probleme mit Feuchtigkeit im Mauerwerk seines Hauses hätte.

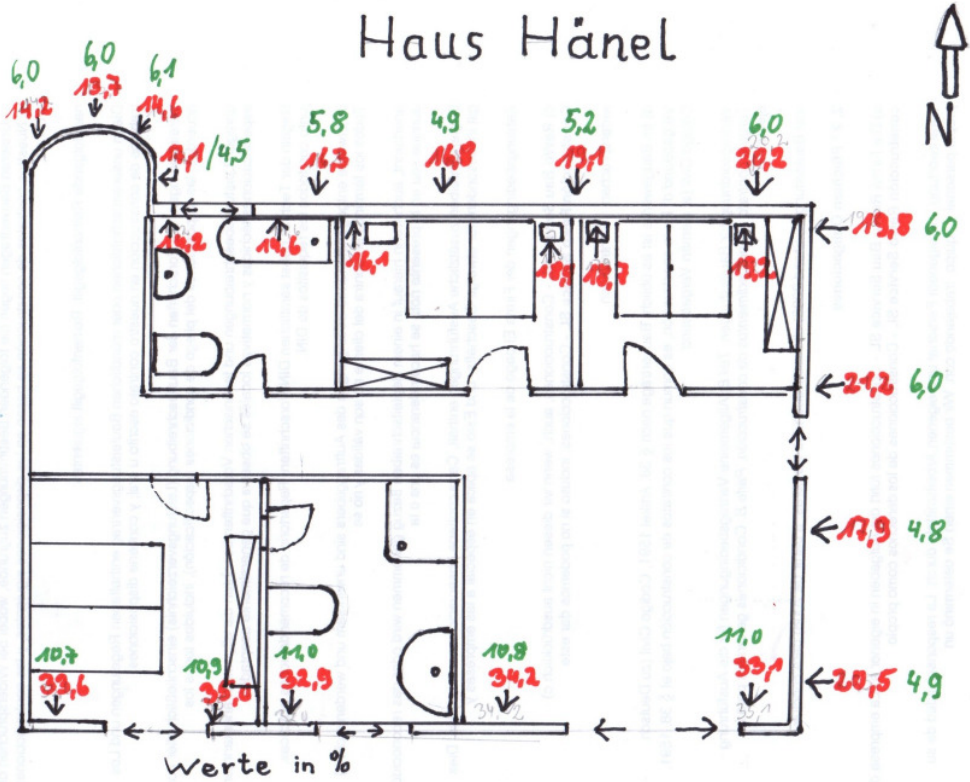
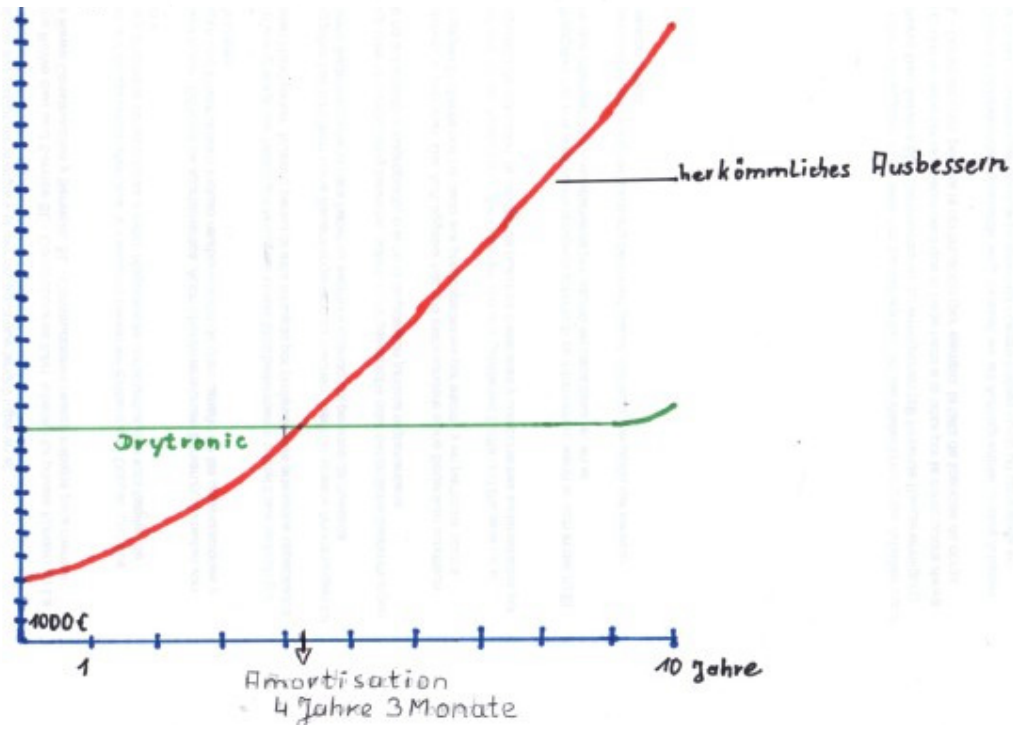
alt                      neu

Eine Nachmessung im Dezember ergab, das alle Werte um mindestens 15-20 % zurückgegangen waren.

**Sämtliche Werte**, auch die, die über 30 % lagen sind alle tiefer als **11 %**, was Herrn Hänel sehr erstaunt und auch erfreut hat.

Nach meiner Überzeugung kam die gesamte Feuchtigkeit von Wasser, das auf den Felsplatten vom Berg Richtung Meer lief und somit unter dem Haus durchlief und am gesamten Mauerwerk aufsteigen und so die Feuchtigkeit im Haus bringen konnte. Allein die Sperre an der Südseite hat dafür gesorgt, das kein Wasser mehr unter dem Haus durchläuft und somit auch die nördliche Hausseite abtrocknen konnte, was dazu führte, das der starke Modergeruch in dem einen Zimmer **komplett** beseitigt ist. Die Feuchtigkeitswerte in diesem Zimmer liegen zwischen 9 und 11 %. Die Luftfeuchtigkeit ist in diesem Wohnbereich auf ein normales Maß zurückgegangen. Eine weitere Messung wurde für den Sommer vereinbart.

Als Lösung schlug ich Ihm vor, die Wände an der Südseite des Hauses mit dem Drytronic® System zu bestücken.
